云南心联欣公司药品储备中心建设项目

# 水土保持设施验收报告

建设单位：云南心联欣医药零售连锁管理有限公司

编制单位：云南三江源工程设计咨询有限公司

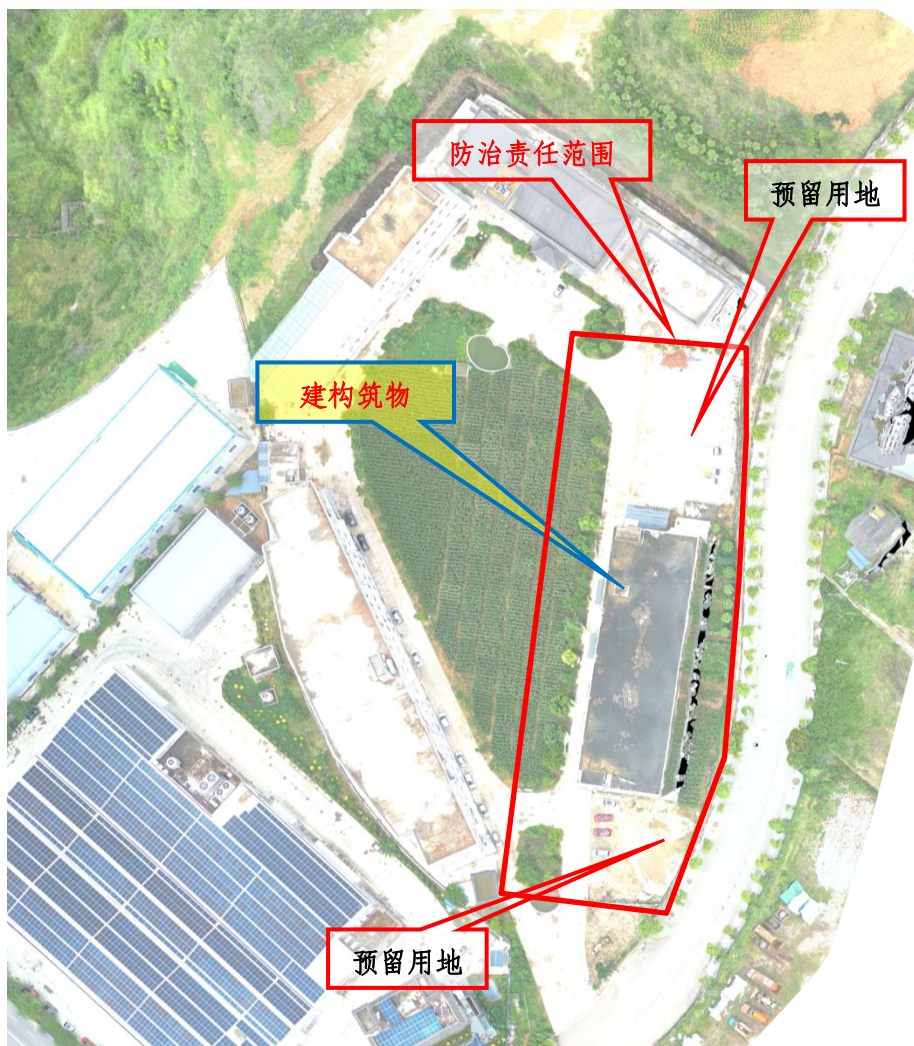
图 1-2 项目区正射影像图（2023 年 7 月）

项目建设实际征占地总面积 $0.67\text{hm}^2$ ，均为永久占地。其中建构筑物区 $0.15\text{hm}^2$ ，道路场地区 $0.23\text{hm}^2$ ，绿化设施区 $0.10\text{hm}^2$ ，试验耕种区 $0.09\text{hm}^2$ ，预留用地区 $0.10\text{hm}^2$ 。项目区占地类型为建设用地。项目区组成详见表1-3。

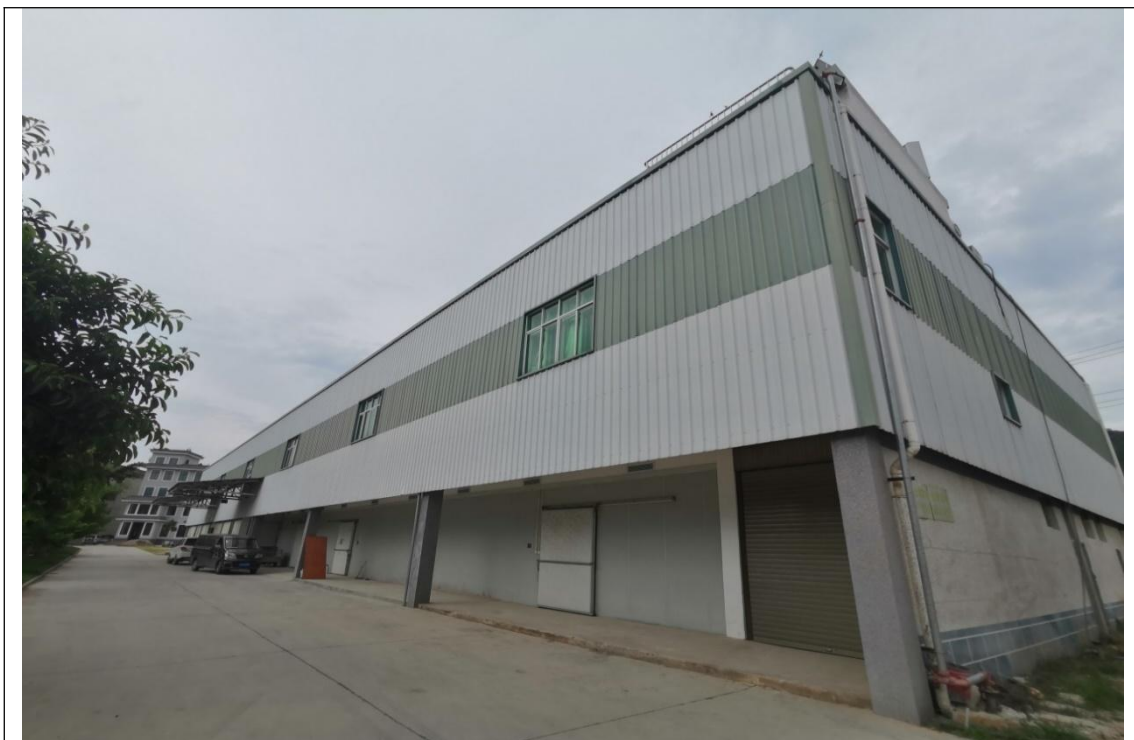
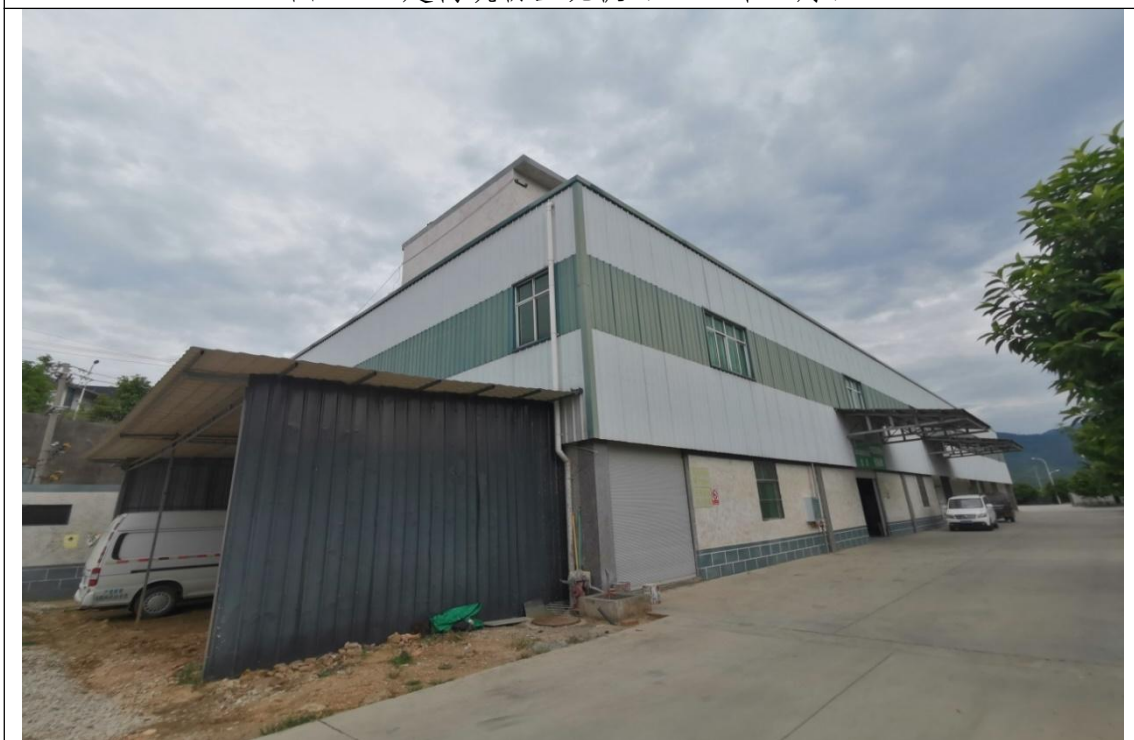
图 1-3 建构筑物区现状（2023 年 7 月）

本项目共新建 2 栋建筑物，1-1 号仓库位于项目区东侧，为已建 2 层建筑，建筑高 8.7m；辅助用房位于两个仓库之间的单层建筑，为单层建筑。工程总建筑面积 2947.92m<sup>2</sup>，均为地上建筑，建筑基底面积 1526.96m<sup>2</sup>，工程容积率 0.43，实际建成总建筑面积 2947.92m<sup>2</sup>，建筑密度 22.39%，容积率 0.44。

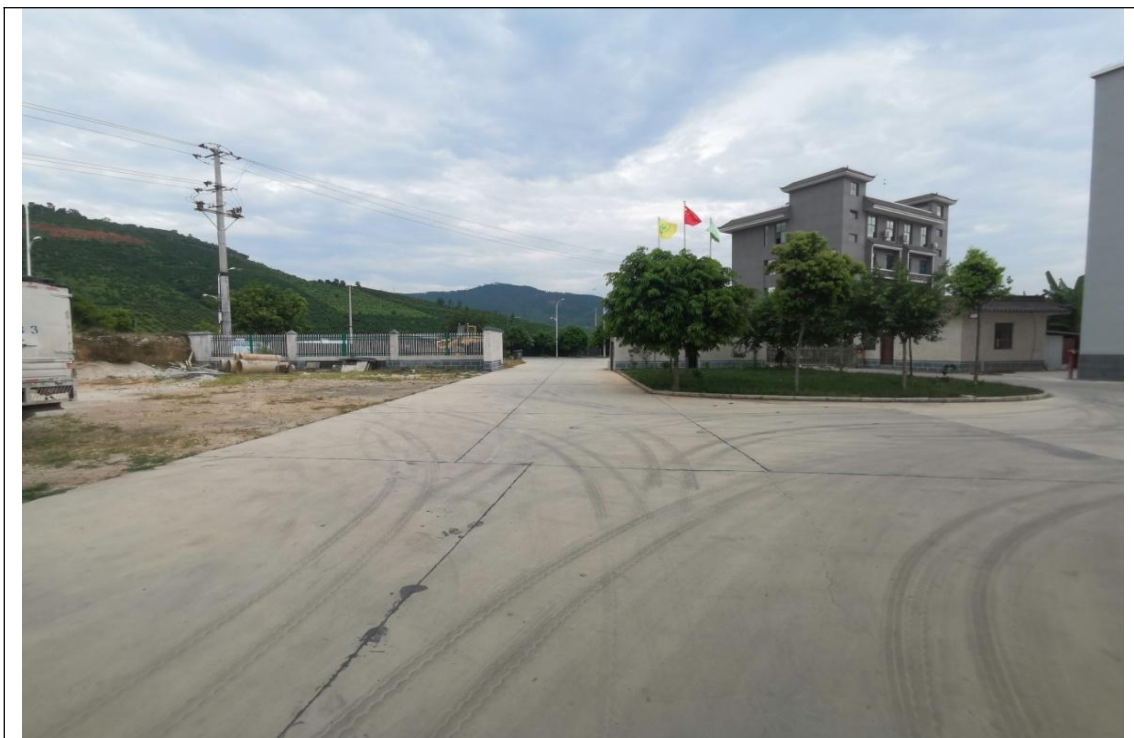
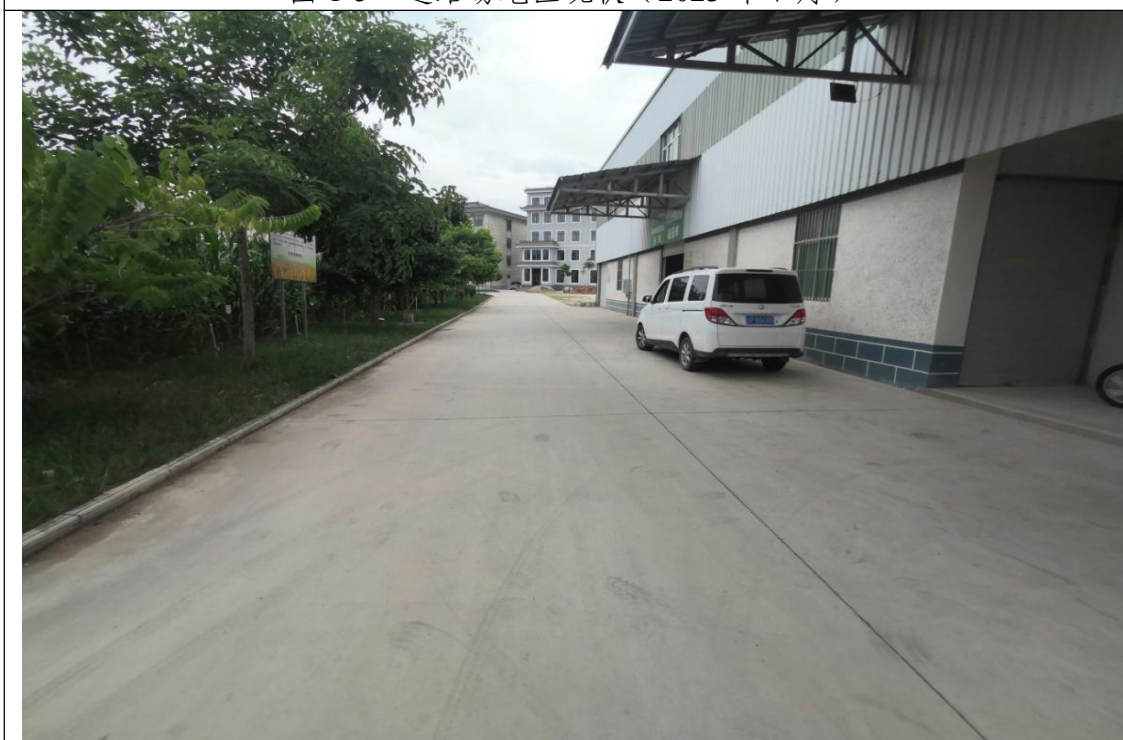
图 1-5 道路场地区现状（2023 年 7 月）

道路场地区包括项目区内道路及硬质场地。内部道路为条形布设，将建构筑物分为两排，道路长 159.46m，路面宽 6m，转弯半径 12m，纵坡为 0.2%，占地约 0.23hm<sup>2</sup>，道路路面采用混凝土硬化。

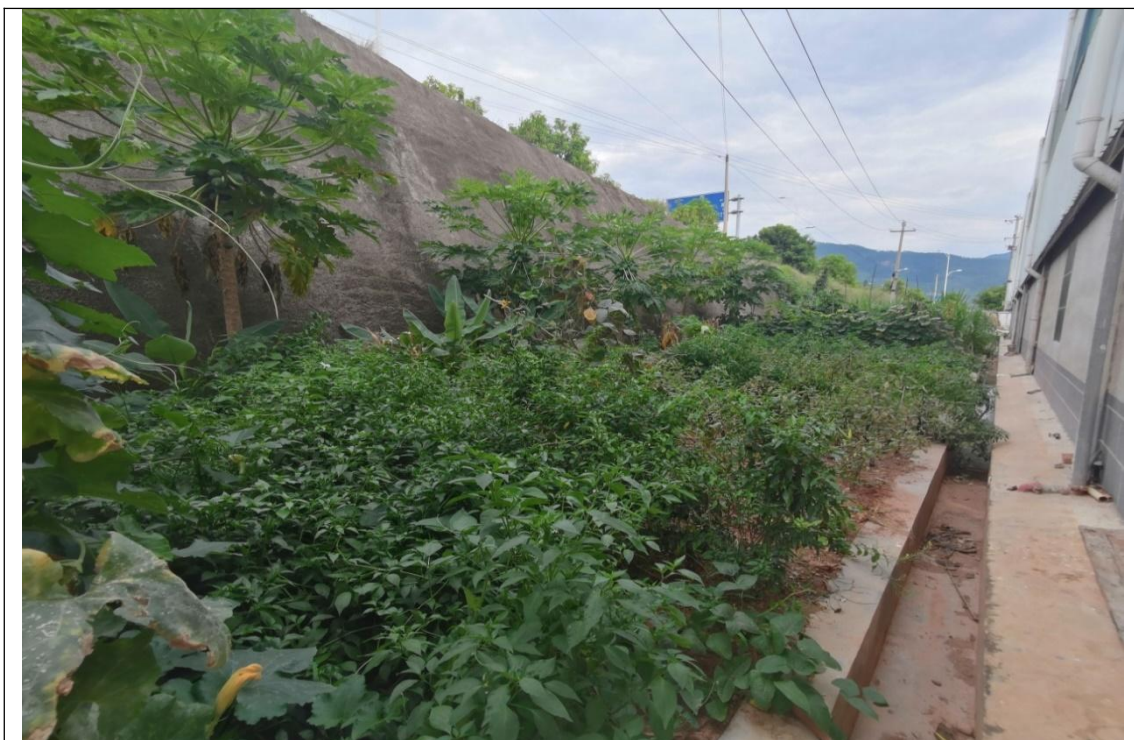
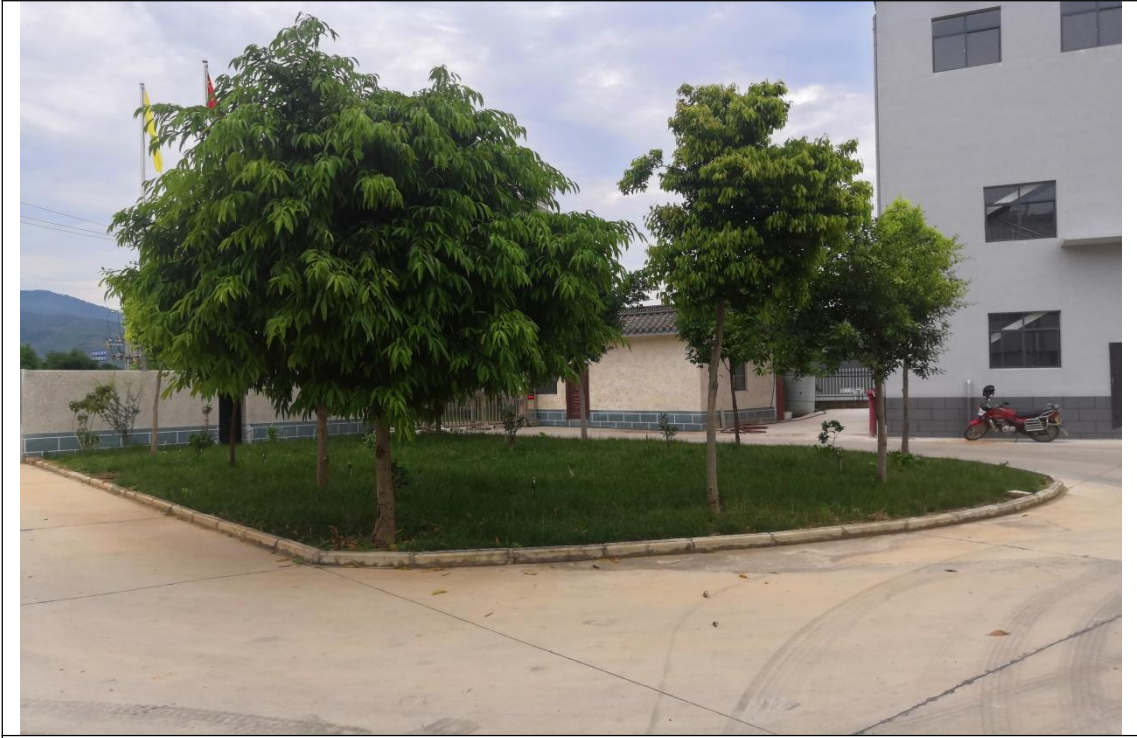
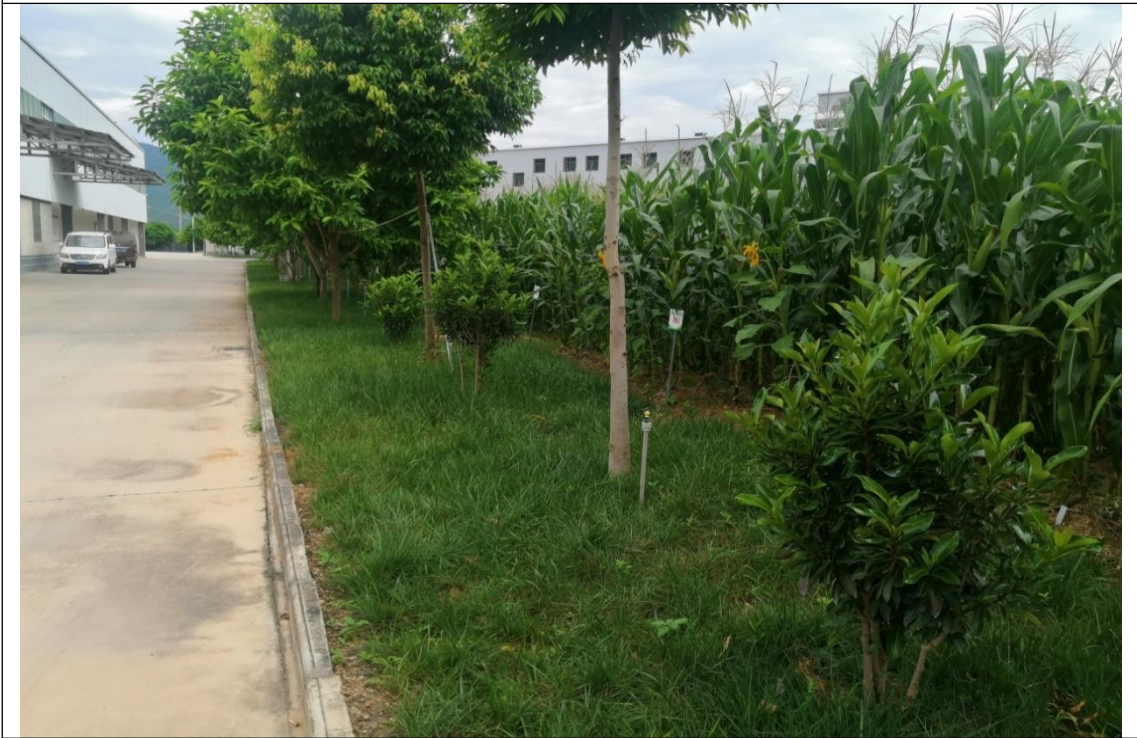
图 1-7 绿化景观区现状（2023 年 7 月）

本项目绿化用地主要为项目区内部环形路内侧，环耕地布置。景观设计以乡土树种为主，疏密适当，高低错落，形成一定的层次感。绿化景观布设不仅体现美化的项目区环境，也具有良好的水土保持功能。主要植物选择如下：云南樟、印度榕树、榕树、番荔枝、腊肠树、印度塔树、日本珊瑚树以及草地早熟禾。项目区绿化面积占地约植物措施面积为 0.10（1007m<sup>2</sup>），绿化率为 14.93%。

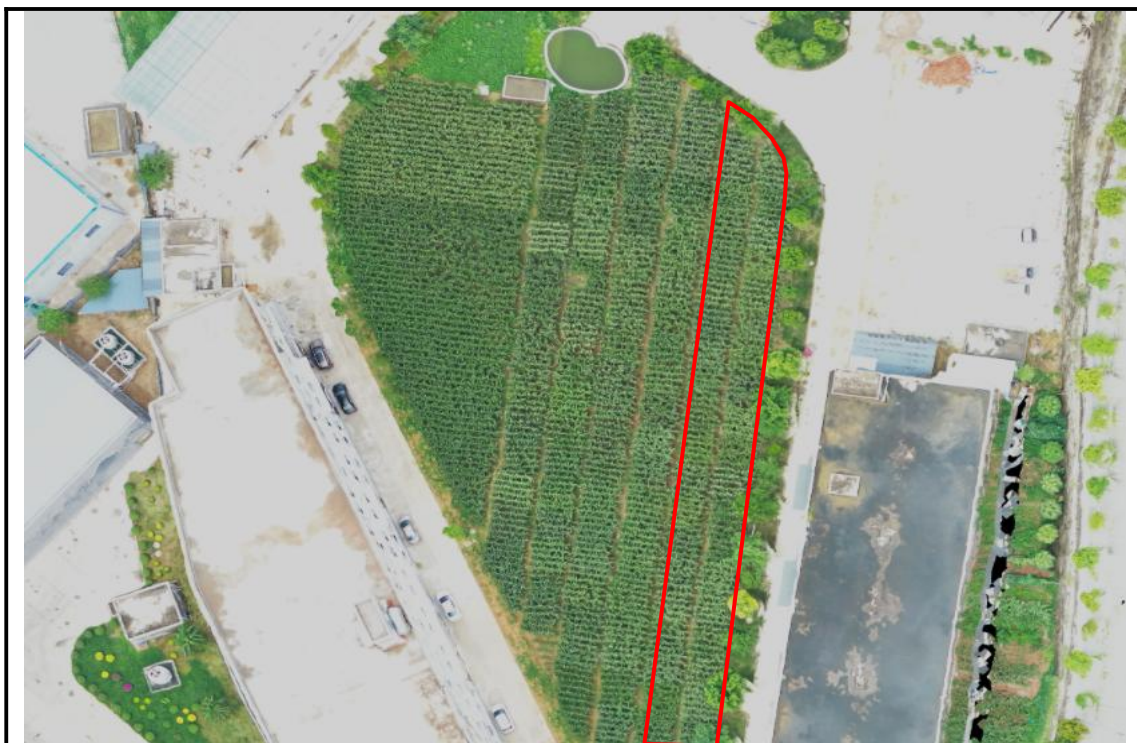
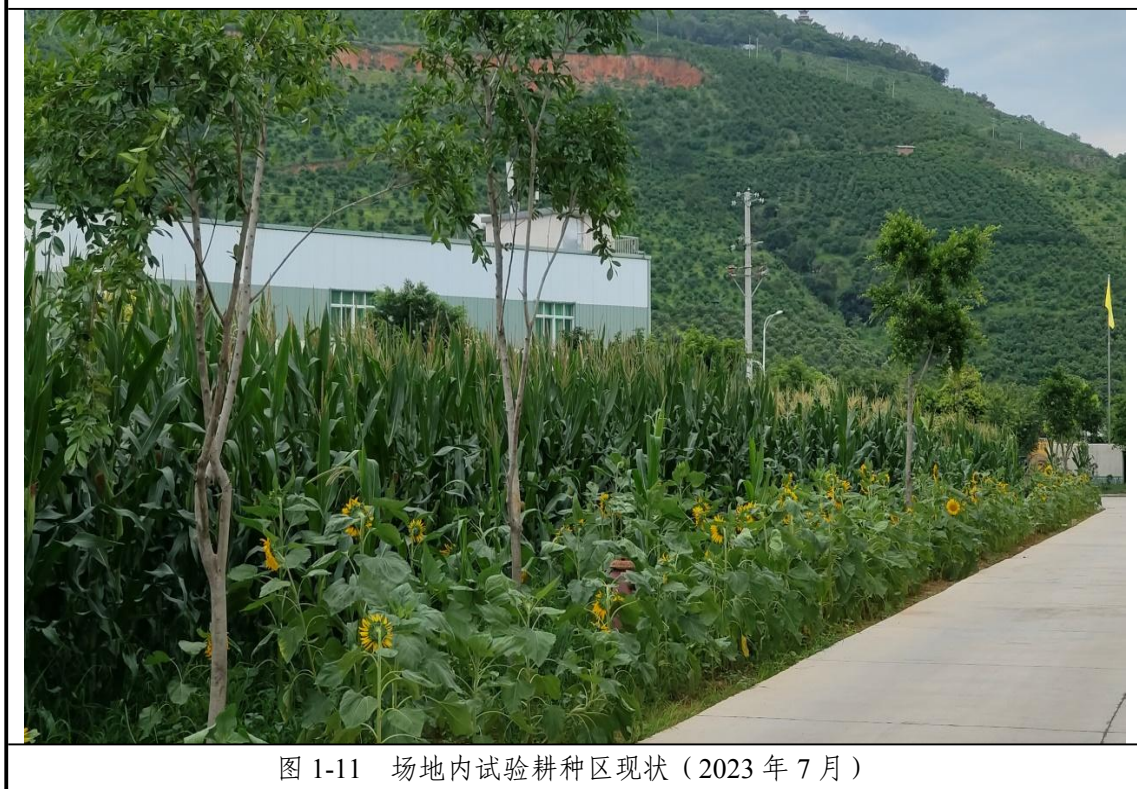
图 1-10 场地内试验耕种区现状 (2023 年 7 月)

结合项目特点，为打造高原特色农产品，项目区中心环道路设置试验栽植区域，本年度栽植试验农作物为玉米，试验区域地形平缓，场地现状标高 1209.60~1210.50m，占地面积 0.09hm<sup>2</sup>。

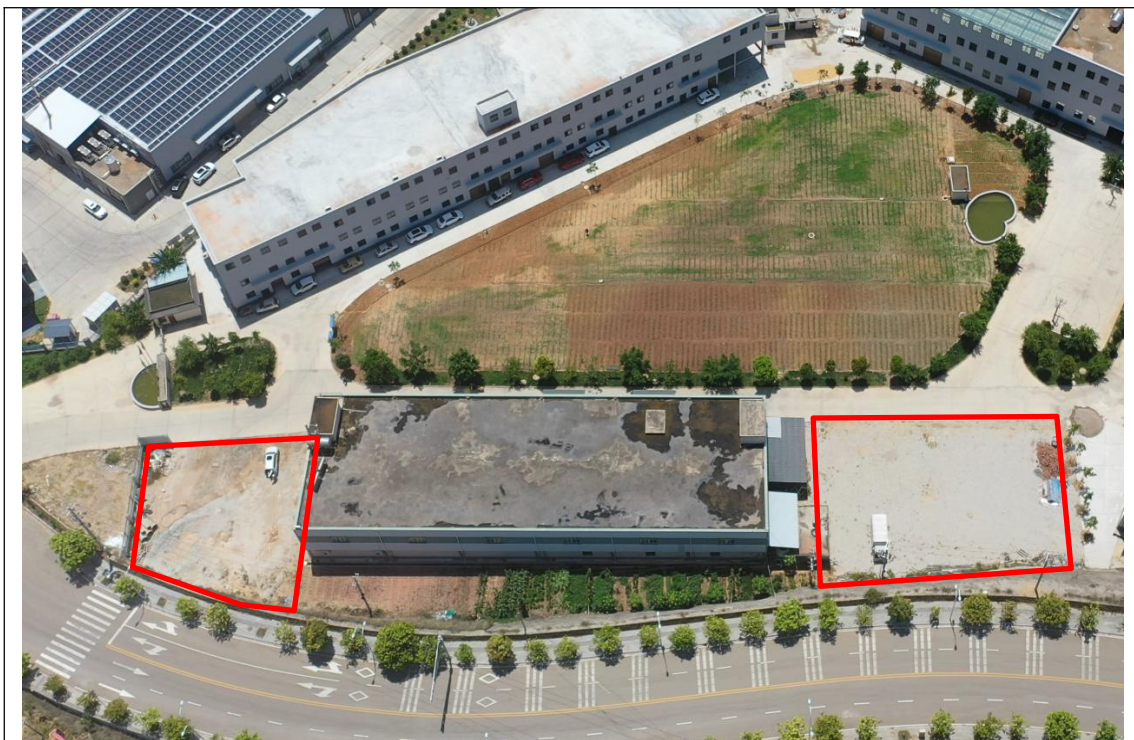
表 1-13 预留用地区现状

本项目现已全部完成场地平整工作，但已建仓库北侧、南侧区域，预留场地规划未来建设仓库，受资金制约，目前，属于场平状态、未建设仓库建筑，现状碎石铺垫。其中北侧预留用地 705.90m<sup>2</sup>、南侧预留用地 336.40m<sup>2</sup>，合计 909.01m<sup>2</sup>。

预留用地区现状地坪标高 1210.30~1211.50m，占地 0.09hm<sup>2</sup>。

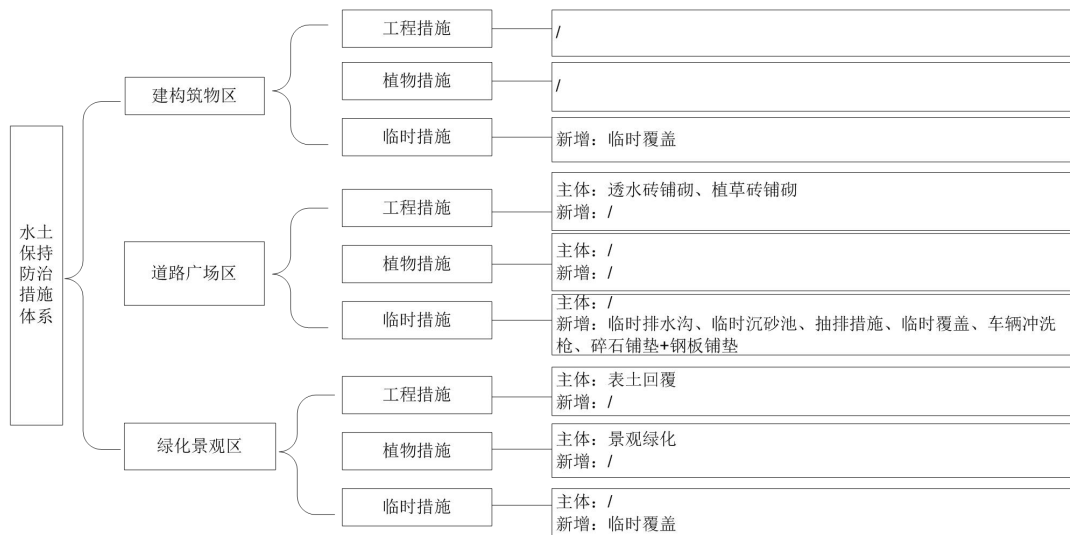
图 3-1 水土保持方案设计防治措施体系框图

一、水土保持方案阶段拟定的水土流失防治措施：

(一) 建构筑物区：临时覆盖；

(二) 道路场地区：透水砖铺砌、植草砖铺砌、临时排水沟、临时沉砂池、抽排措施、碎石铺垫、钢板铺垫、车辆冲洗枪；

(三) 绿化景观区：景观绿化、表土回覆、临时覆盖措施；

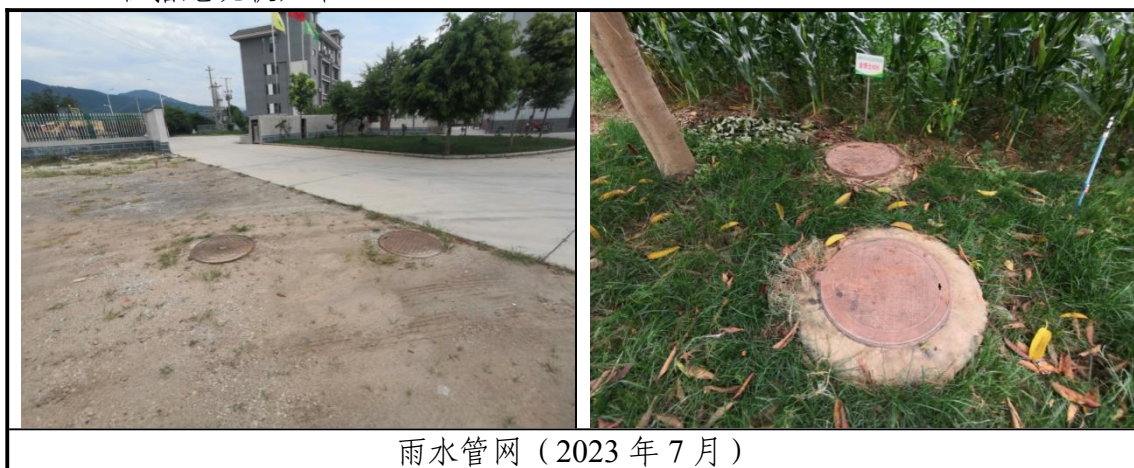
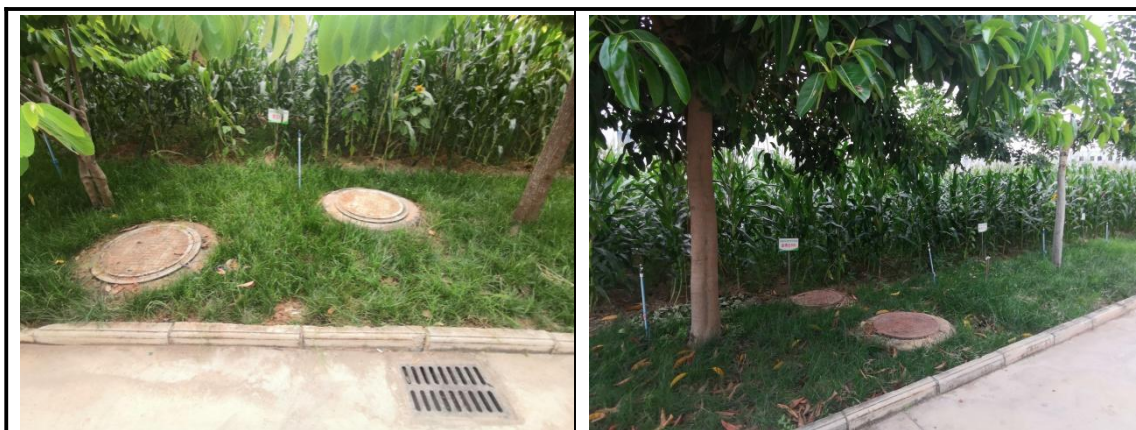
雨水管网（2023年7月）

实际实施的工程措施量为：复耕（试验种植作物有番木瓜、南瓜、辣椒、甘蔗、番荔枝、向日葵、印度塔树、玉米金博士 805、玉米金博士 797、玉米兆白 88、玉米云玉 9 号、玉米慧玉 3 号、玉米云黄 3 号、玉米兴农 1 号、玉米垦丰 670、玉米黔 9618、玉米天宇 502、玉米芮单 26、玉米 QC-668 等）0.09hm<sup>2</sup>，排水沟 67m、雨水管网 440m。

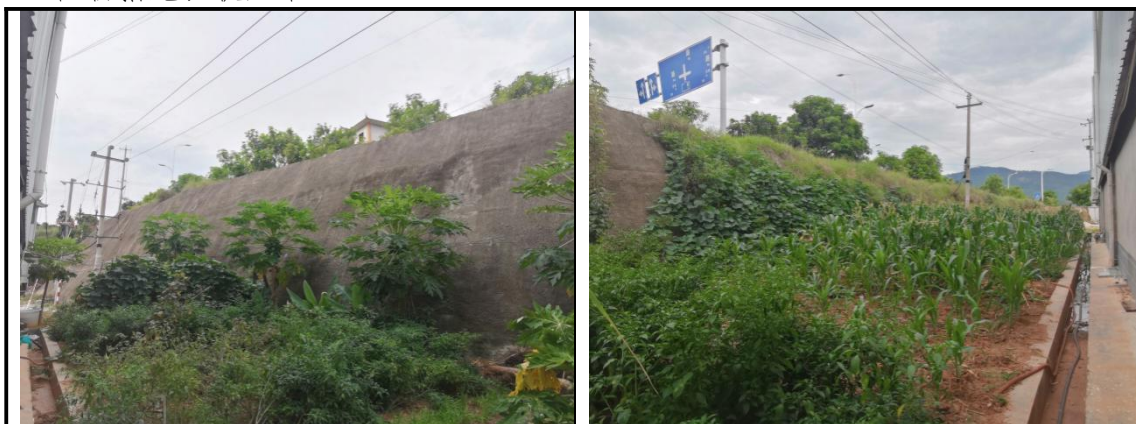
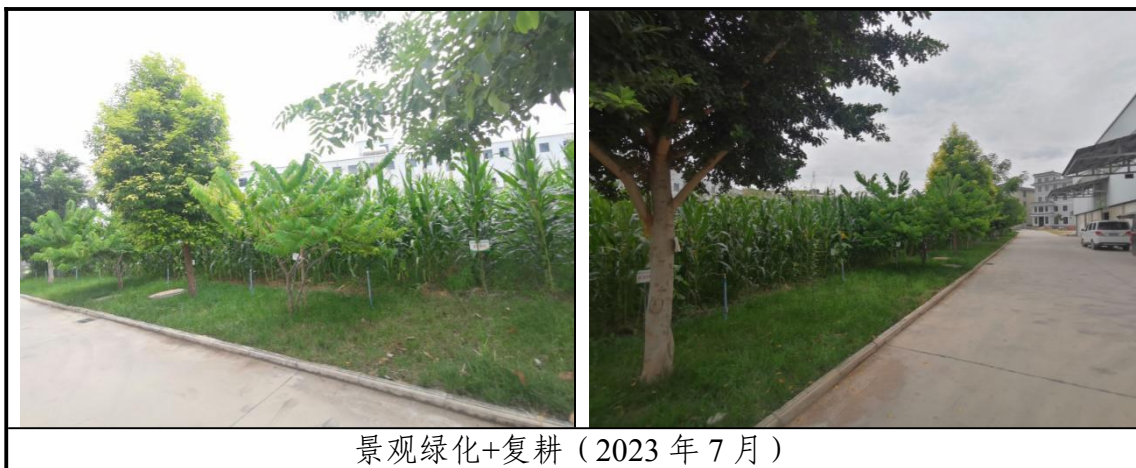
景观绿化（2023年7月）

场地内采用云南樟、印度榕树、榕树、番荔枝、腊肠树、印度塔树、日本珊瑚树以及草地早熟禾等苗木树种进行绿化,实际实施的植物措施为:绿化 0.10hm<sup>2</sup>。

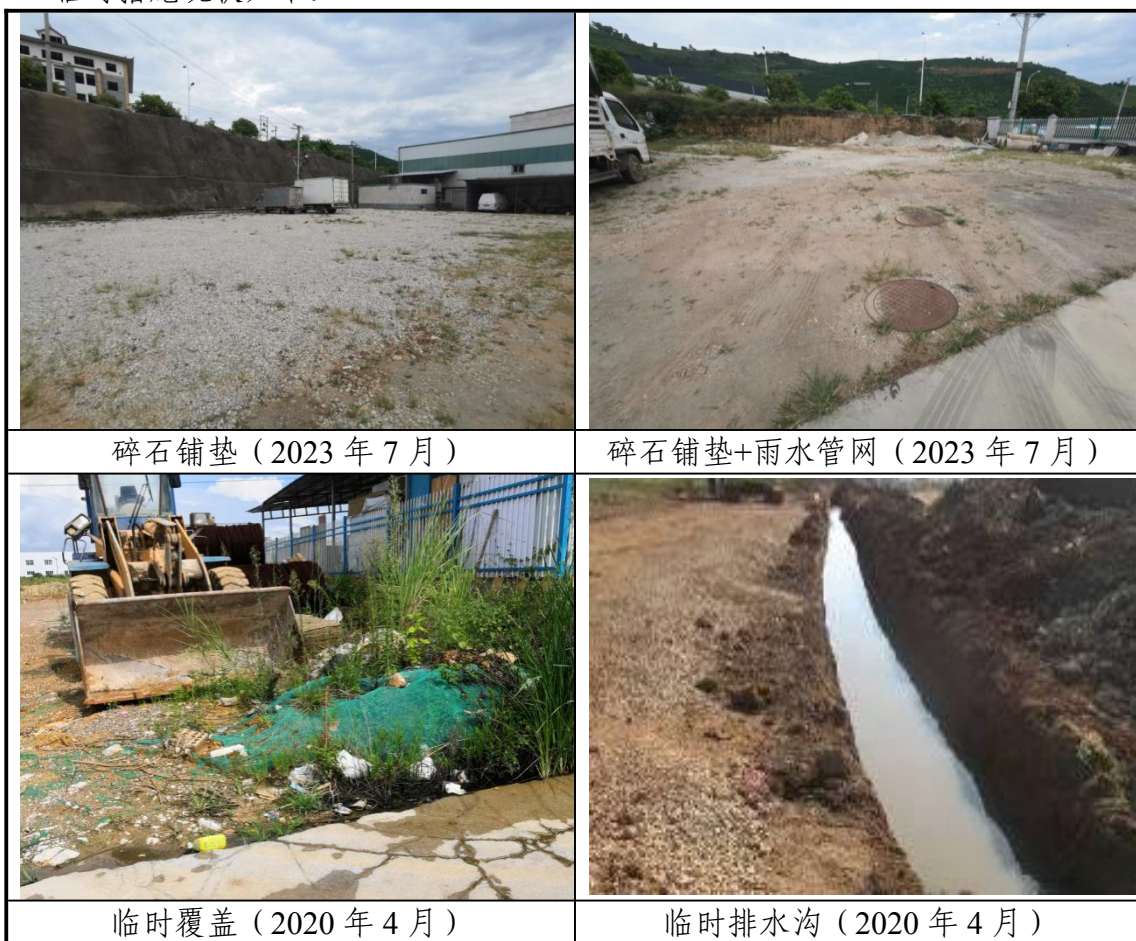
实际实施的临时措施:临时排水沟 120m,碎石铺垫 1042.3m<sup>2</sup>,临时覆盖 980m<sup>2</sup>。

(3) 临时措施: 出口处依托年产 5000 吨高原特色农产品精深加工项目, 未单独设置车辆清洗设施; 对绿化区实施了临时覆盖, 对预留用地区实施了碎石铺垫, 碎石铺垫较方案阶段增加 1032.3m<sup>2</sup>。总体上, 各临时措施在建设过程中均起到了较好的水土保持作用, 措施实施量及措施种类较水土保持方案设计量有所欠缺, 但未产生较大的水土流失, 未造成不良影响。
